Tätskikt i våtrum

Med tätskikt i våtrum menas det skikt i vägg- beklädnad eller golvbeläggning, som är avsett att förhindra att vatten tränger igenom till underlig- gande väggar och golv.

I denna undersökning har skadetyper delats upp i två grupper, skador orsakade av läckage genom väggens eller genom golvets tätskikt. Skadorna har sedan klassificerats med avseende på material och skadeorsaker.

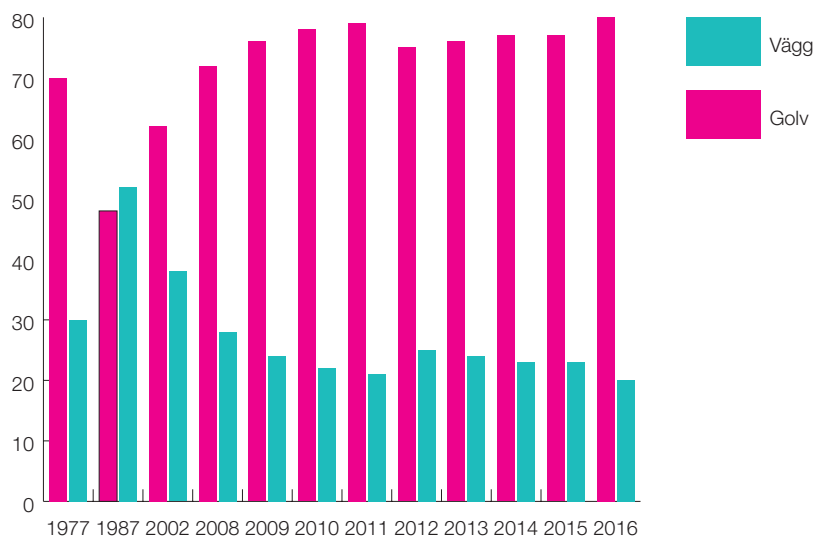
Jämförelse av procentandelarna för golv- och väggskador med undersökningarna 1977, 1987, 2002 och 2008-2016.

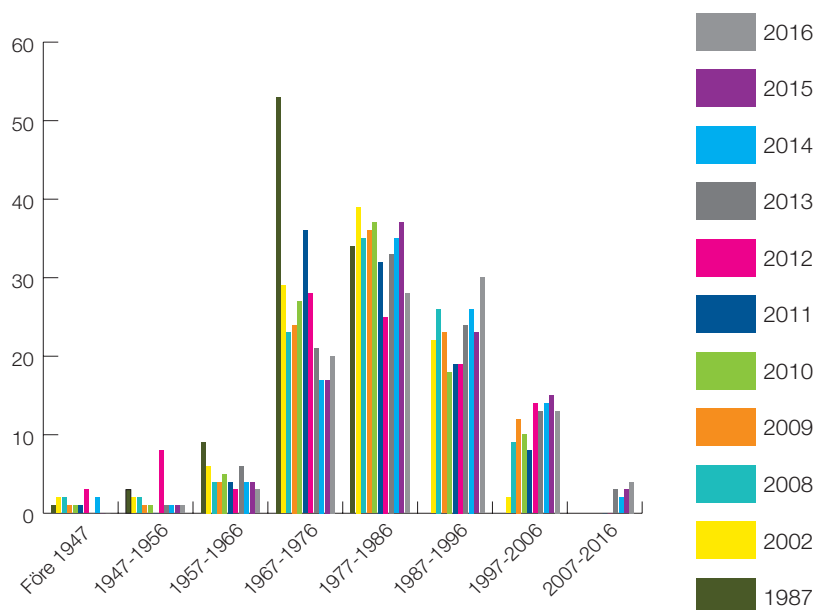
Antal skadade golv med trådsvetsad plastmatta fördelade efter installationsår i tioårsperioder i procentandelar. Jämförelse mellan undersökningarna 1987, 2002 och 2008-2016. Materialet är indelat i samma tioårsperioder som visades i undersökningen 1987.
